Alcune considerazioni preliminari sull'alluvione del 05-10-2013.

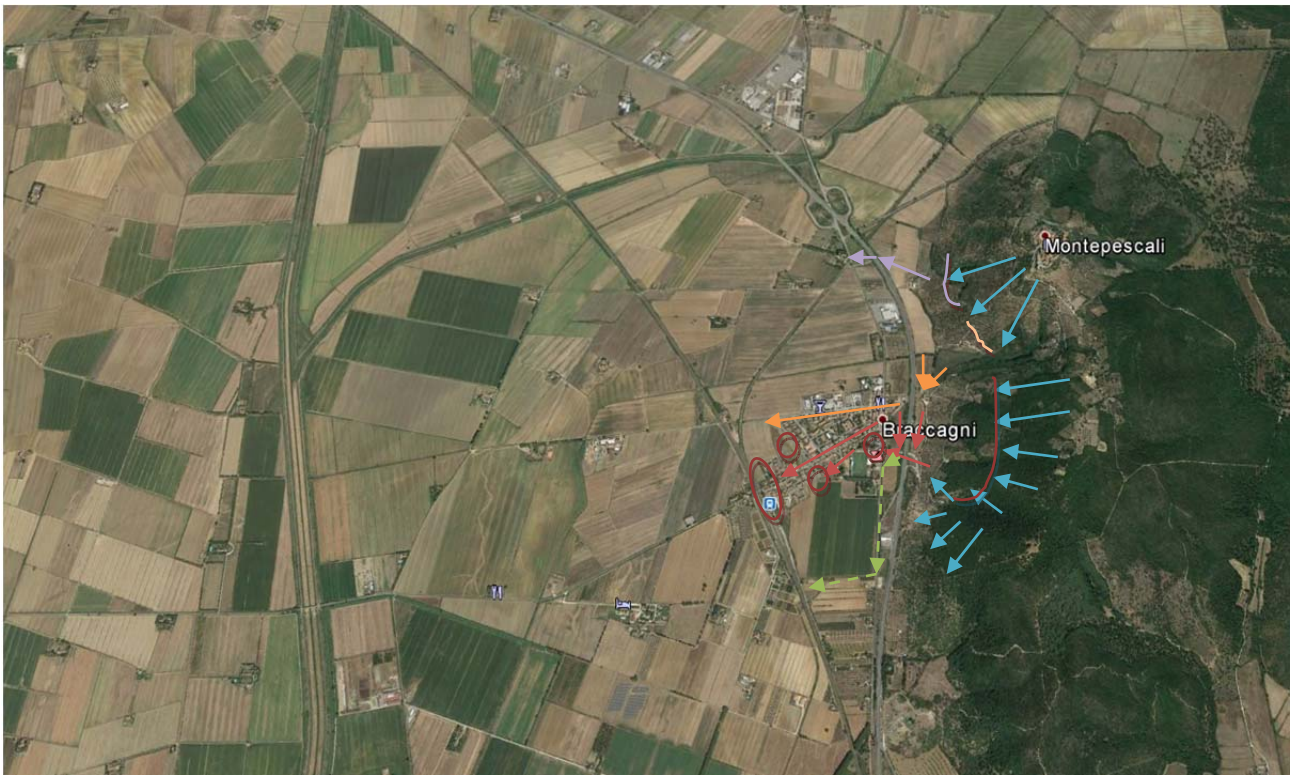
tralasciando il territorio a Nord di Braccagni poiché oggetto di ragionamento ben più vasto, il flusso di scorrimento acque dalla collina di Montepescali verso l'abitato di Braccagni:

Da cui si evince che:

- la SS.1 Variante Aurelia rappresenta una diga artificiale che convoglia tutte le acque superficiali nei ponti e nei pochi punti di scolo dei quali è dotata (sempre ammesso che non risultino occlusi da copertoni o dalla vegetazione);

- tutto il flusso a Nord (zona Madonnino) viene convogliato di fatto verso la campagna compresa tra il fiume Bruna e la ferrovia di Siena determinando un innalzamento del livello delle acque pluviali lungo l'argine sinistro del fiume Bruna;

- il flusso principale che interessa l'abitato di Braccagni scende dal monte di Montepescali (freccette celesti, isopse arancione e rossa) e viene(?) convogliato verso il famoso fosso di scolo in cemento (**tratteggio verde**) con lo scopo di allontanarlo dal paese.

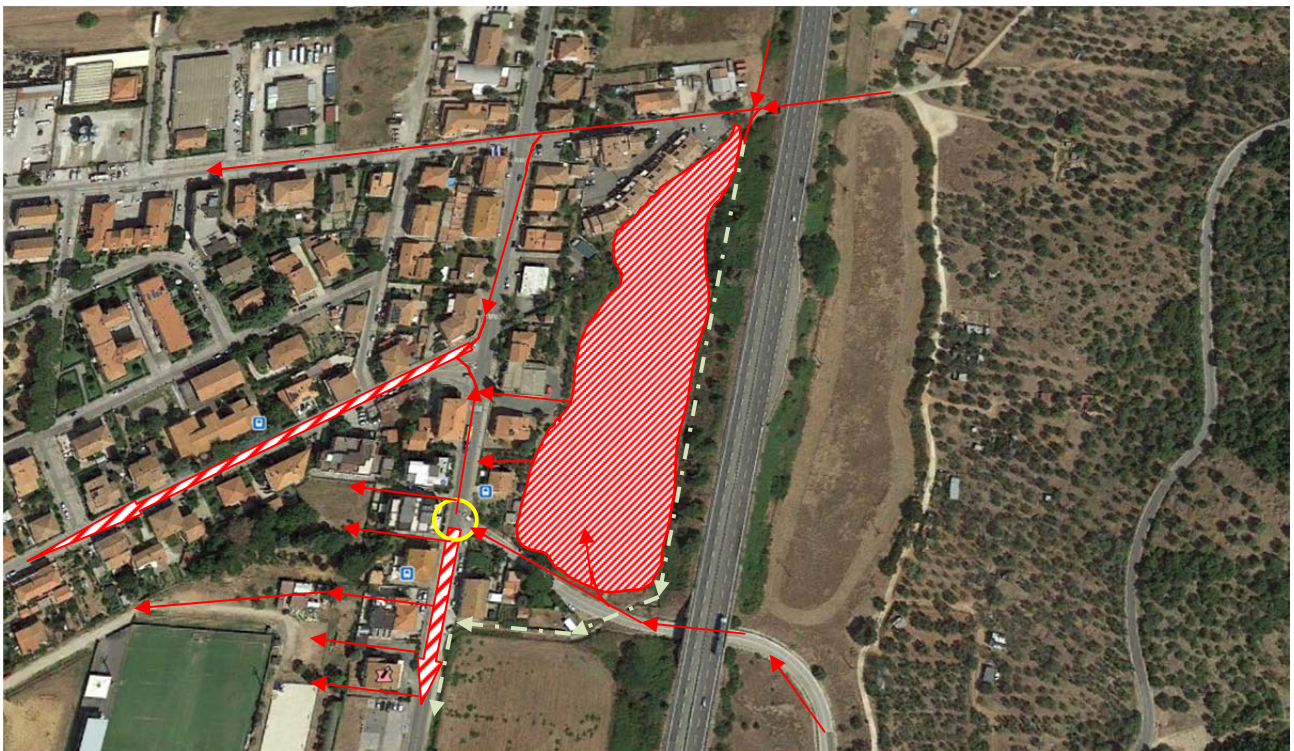
Vista nr.2: Incroci tra Vecchia Aurelia e Strada comunale di Montepescali (**ovale giallo**).

In **verde tratteggiato** ubicazione del fosso di scolo delle acque pluviali realizzato nel intorno al 2004 per cercare di contenere i danni idrogeologici provocati dalla variante Aurelia (di tale situazione avemmo conferma nell'incontro all'oratorio con l'allora presidente della provincia Scheggi che confermò che l'ANAS, interpellata per modificare tale realizzazione, aveva risposto che "andava chiesto quando era il momento") ma che NON viene assolutamente mantenuto (è stato ripulito soltanto dopo la seconda alluvione del 24

ottobre 2013 dopo anni di incuria completa). Tale fosso il giorno 5 è immediatamente esondato riempiendo l'area evidenziata in **tratteggio rosso su fondo bianco** che ha poi trovato sfogo sulla proprietà Bastiani, Ferretti, Giannini e, in piccola parte, sul fosso di raccolta lungo la strada comunale di Montepescali (peraltro quasi completamente chiuso dagli scarichi abusivi a monte degli ex.bagni pubblici di rifiuti, dei quali alcuni anche altamente inquinanti, come risultato in fase di pulizia) e da vegetazione e scaricando il tutto sulla Via Aurelia Sud. Da questa i naturali sfoghi sono stati viale dei Garibaldini, i passi carrabili dei civici pari e, dopo che l'ondata di piena principale era passata, la via Aurelia Sud stessa in direzione Grosseto. La via Aurelia Sud, in direzione Grosseto, ha svolto un effetto drenante soltanto in un secondo momento poiché, durante l'ondata principale, il fosso di scolo delle acque pluviali (quello tratteggiato in verde per capirci), essendo completamente invaso dalla vegetazione e dai rifiuti anche lungo la via stessa, ha esondato all'altezza del distributore di carburante determinando quasi un contro-flusso verso il paese stesso e questo ha determinato un forte interessamento dell'area degli impianti sportivi che già alle 22,30 erano percorsi da un fiume di fango che scendeva verso la parte più bassa della piana verso Castiglione della Pescaia.

- D) **Realizzazione di canale tombato** di congiunzione tra la fossa adiacente la strada di Montepescali ed il canale di scolo lungo la vecchia Aurelia che alleggerisca la portata verso l'esistente tubatura delle acque chiare e permetta, contestualmente, il drenaggio del campo indicato nella "Vista nr.2" (evitando l'allagamento di via Aurelia Sud).

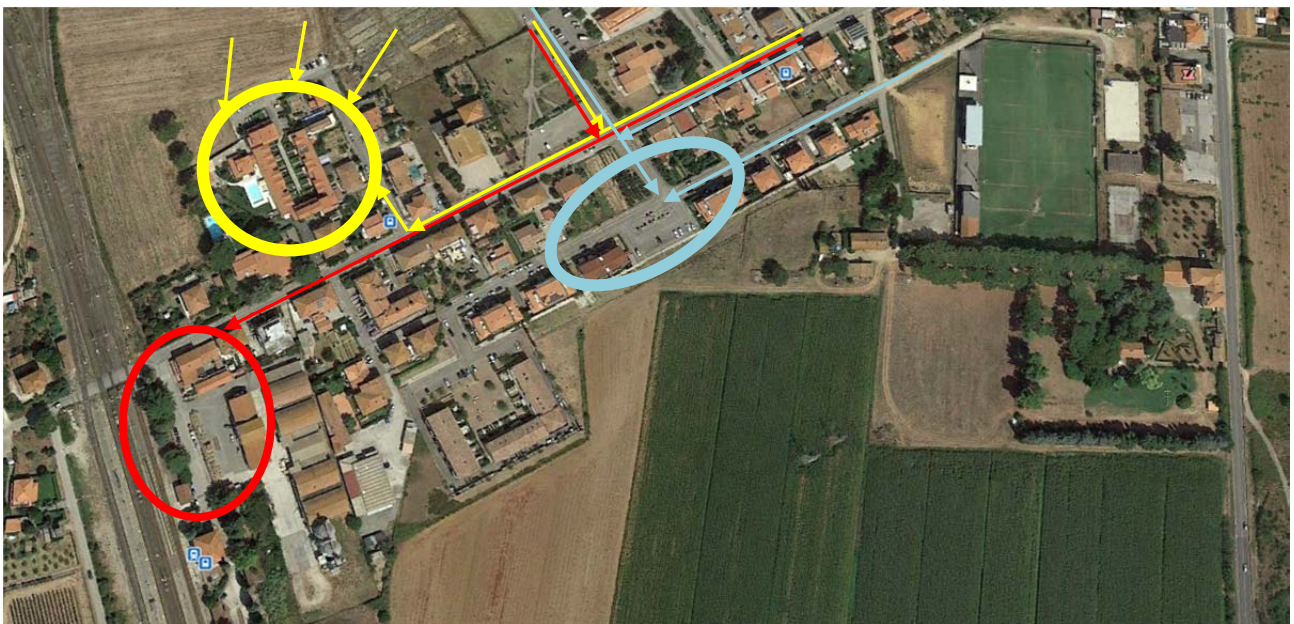
Vista nr.3

Su viale dei Garibaldini e via Malenchini intanto l'acqua e fango correvano veloci fino in fondo al paese per alzare poi il livello in tre punti (garage, cantine e scantinati a parte che vengono sovente sommersi, mi viene in mente la situazione lungo via Aurelia Sud, lungo via Andreoli o via Anita Garibaldi):

- In **giallo** il complesso abitativo pesantemente colpito sia dall'acqua proveniente, attraverso i campi, da via Malenchini che da quella che viene deviata da viale dei Garibaldini su via Stefano Canzio;
- In **rosso** l'area della stazione ferroviaria con le attività limitrofe che più di una volta sono andate sott'acqua con ingenti danni e disagi;

- In **celeste** l'area del parcheggio 'dai bidoni galleggianti'...e delle abitazioni intorno a loro volta pesantemente colpite seppure di recentissima realizzazione.

- A) Collegare con adeguato collettore il **parcheggio con la testa del fosso di regimazione delle acque superficiali** e pulizia/adequamento dello stesso fino al canale di scolo proveniente dalla vecchia Aurelia per evitare l'innalzamento delle acque nel riquadro celeste di cui alla precedente illustrazione;

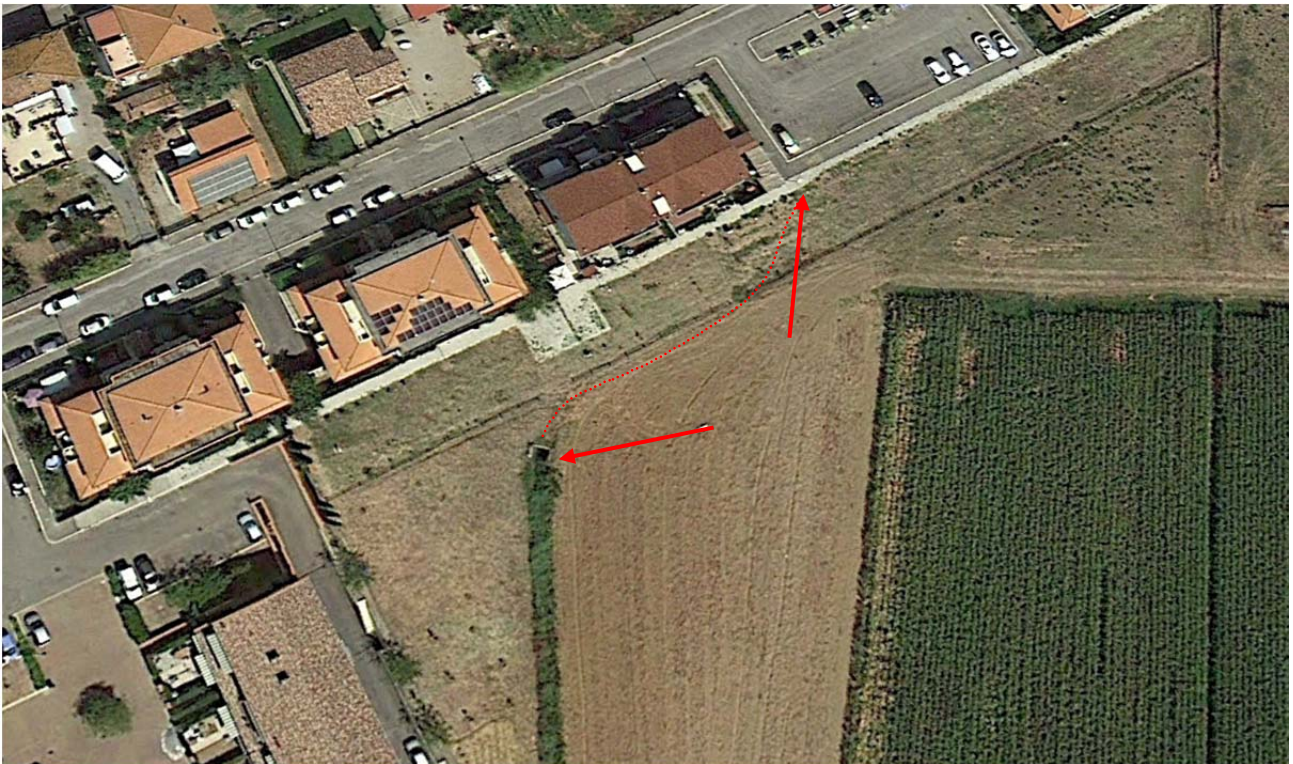
Vista nr.5

Particolare fosso di regimazione da collegare al parcheggio (punto A)
